INFORME CAMESA

BLACKOUT ENERGETICO NACIONAL 16 DE JUNIO DE 2019

Análisis de las causas del gran apagón energético (BLACKOUT) ocurrido en la república Argentina el 16 de Junio de 2010 a las 7 horas y 6 minutos

ANALISIS DEL BLACKOUT DEL SADI DEL 16 DE JUNIO DE 2019

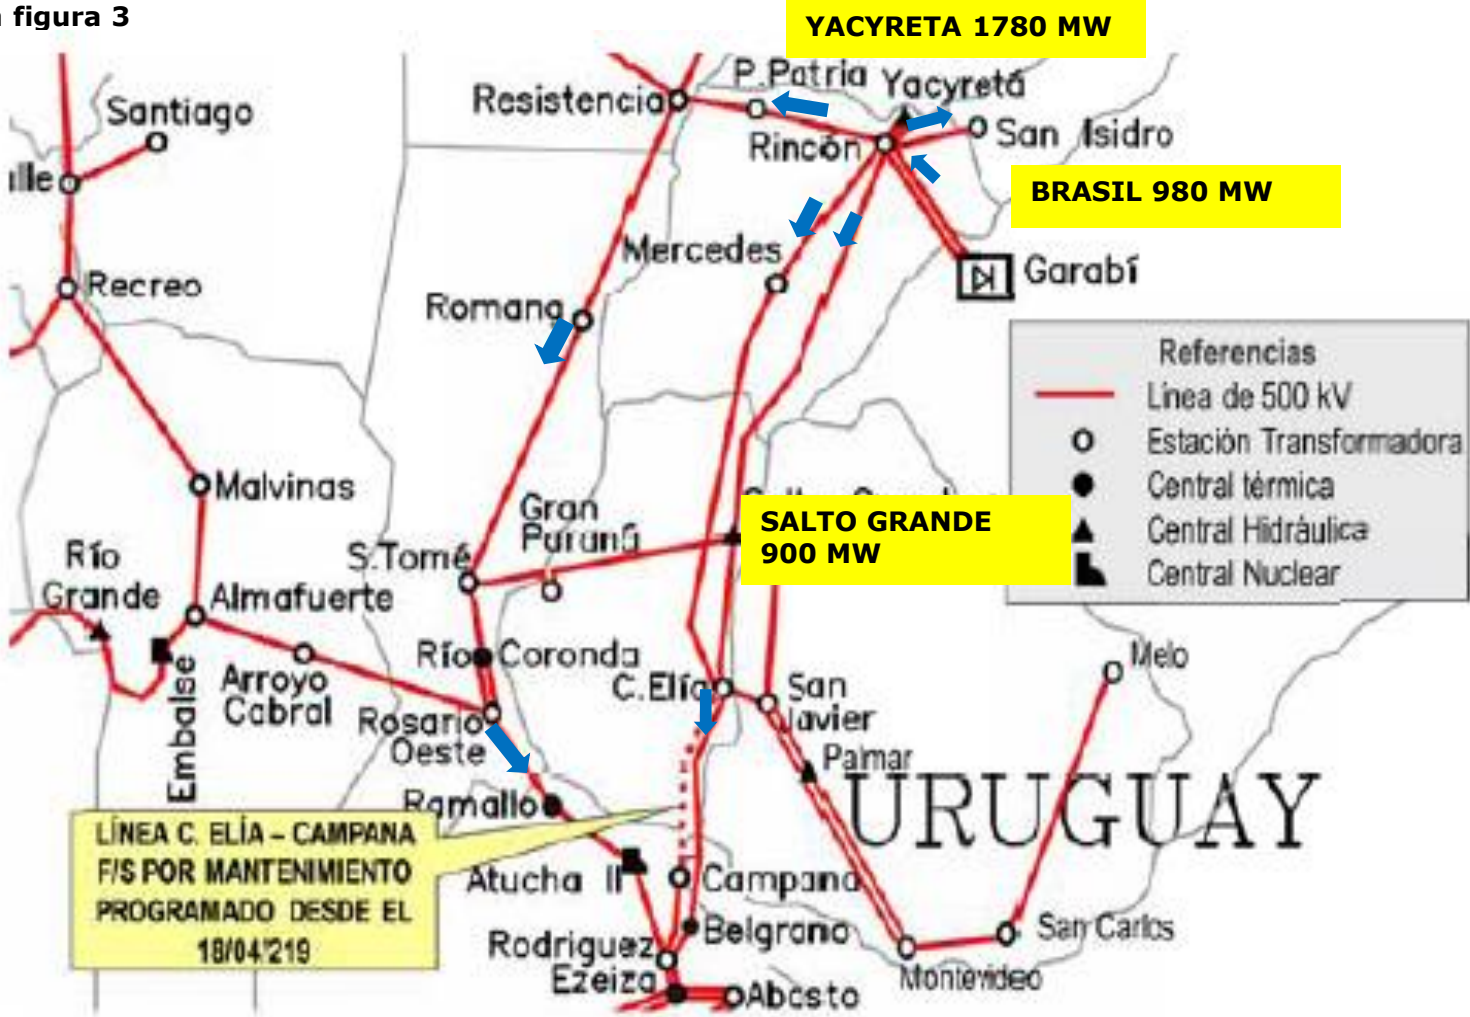
ASPECTOS GENERALES: En la programación estacional definitiva mayo a octubre de 2019 que contempla la programación de mantenimientos del equipamiento de transporte (de energía eléctrica) se programo la indisponibilidad de la línea de 500 KV Colonia Elia-Campana para una reparación mayor que requería intervenir una de las torres cabeceras del cruce sobre el rio Paraná Guazú (reemplazo torre 500 KV numero 412 nomenclatura de TRANSENER) ya que la base había sido erosionada por el caudal del rio. La necesidad de reemplazo de la torre era imprescindible ya que la erosión había avanzado y existía riesgo de su colapso. Este evento implicaría riesgo de colapso. Este evento implicaría la indisponibilidad de la línea por mayor tiempo que la acción programada, afectando en consecuencia a la operación y el despacho del sistema eléctrico durante un mayor periodo. Desde el 18 de abril de 2019 la línea 500 KV Colonia Elia-Campana se encontraba fuera de servicio. Los trabajos para la reparación consistieron en el desarme de la torre con base erosionada y el levantamiento de una nueva torre a unos 100 metros alejados de la costa. La línea volvió a entrar en servicio el 2 de julio de 2019. Mientras la línea Colonia Elia-Campana estuvo fuera de servicio el sistema eléctrico de potencia en esa región quedo conformado de la siguiente manera **figura 3**

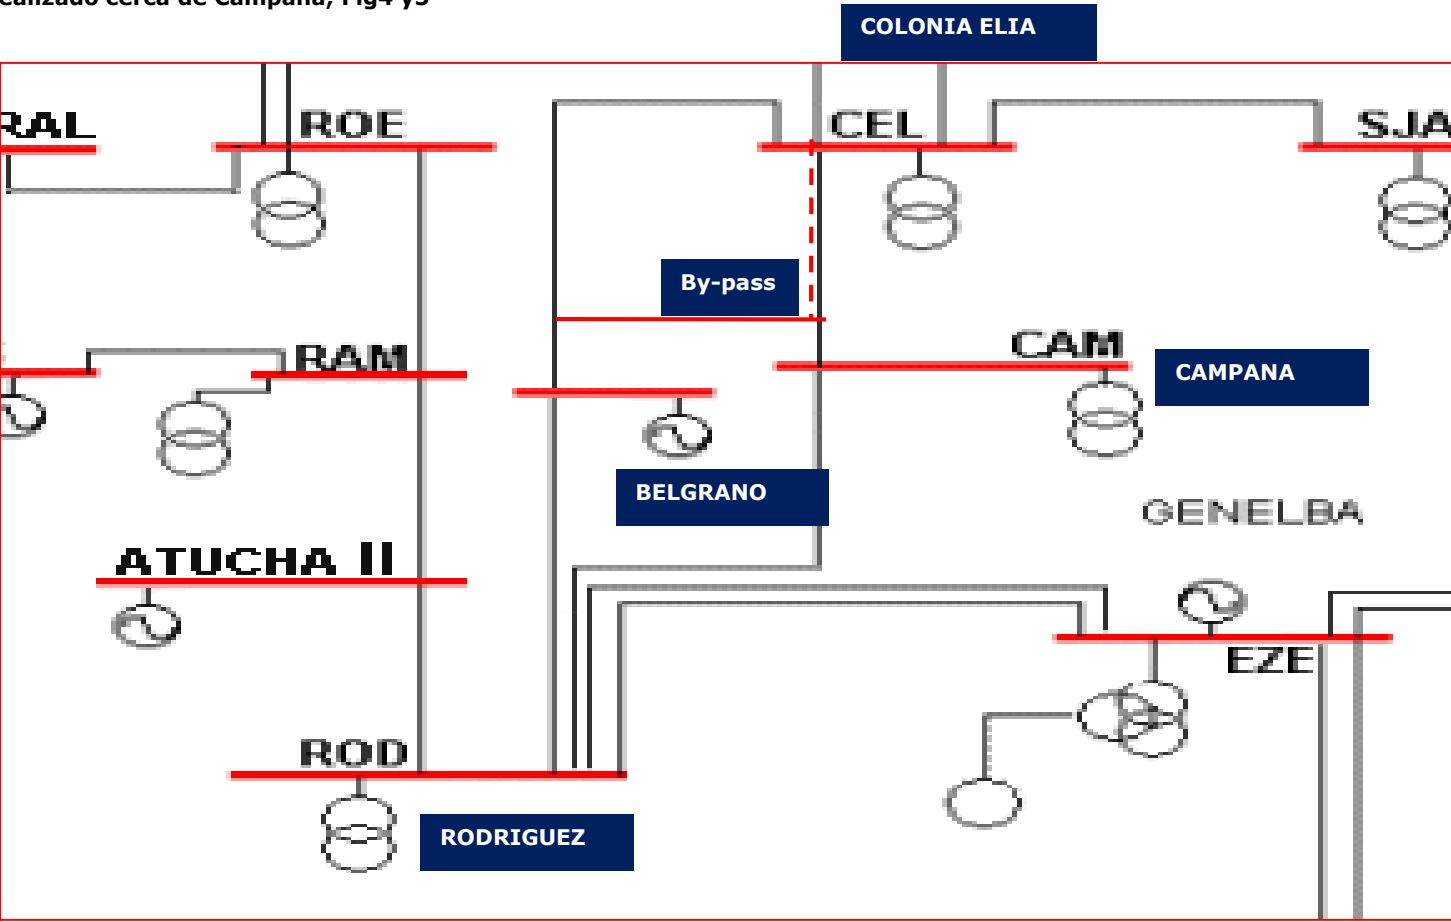
By-pass realizado cerca de Campana; Fig4 y5

Las condiciones meteorológicas vigentes el domingo 16 de junio indicaban la presencia de frentes de tormenta, aparentemente no eran de carácter preocupante en la traza la línea que estaba fuera de servicio (Colonia Elia-Belgrano), por lo cual se concluyó que no existían riesgos de falla de línea debido a esos motivos. No había alerta meteorológica vigente para el área litoral, por cuanto el Servicio Meteorológico nacional había informado un cese de alertas de tormentas a partir de las 3 hs de ese día del 16 de junio de 2019. En la figura 3, 4 y 5 está indicado el estado de pre falla.

E(Estación Transformadora sta conexión fue aceptada por CMMESA considerando que no existían objeciones técnicas y que el objetivo de la misma era evitar que la ET 500 KV) Campana quedara solo vinculada a la ET Rodríguez.

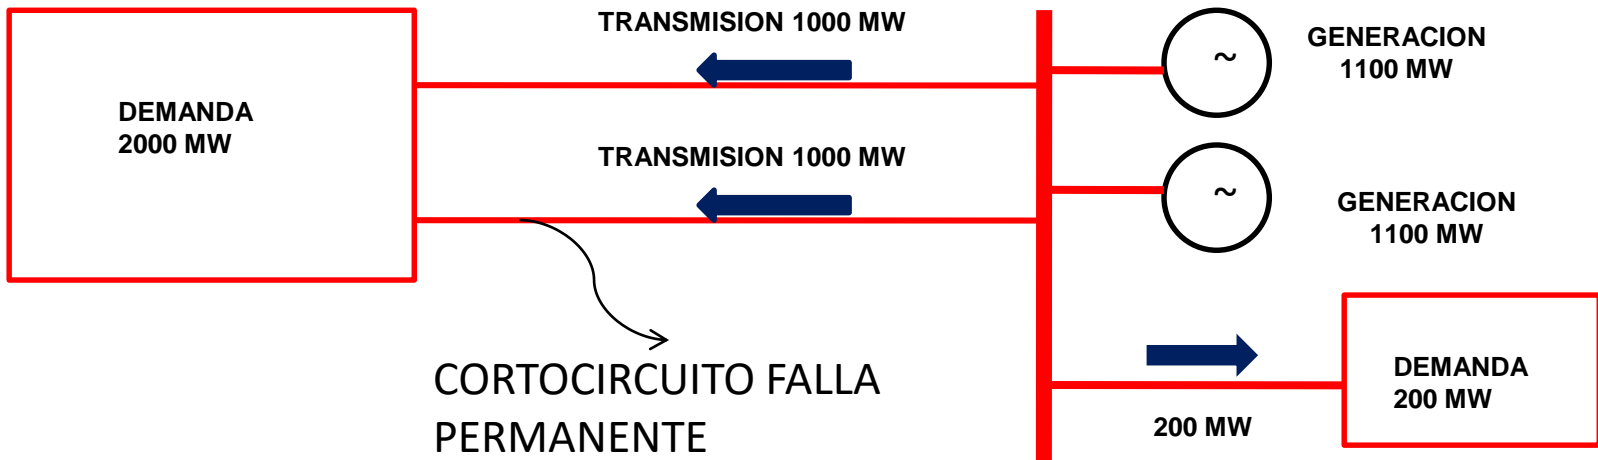
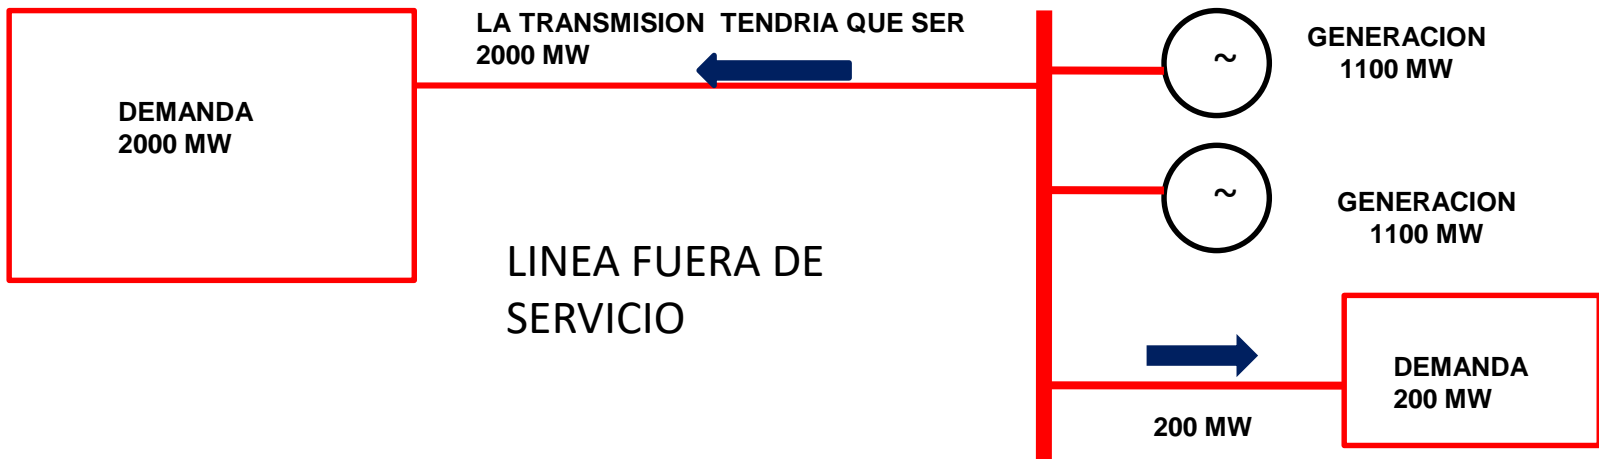
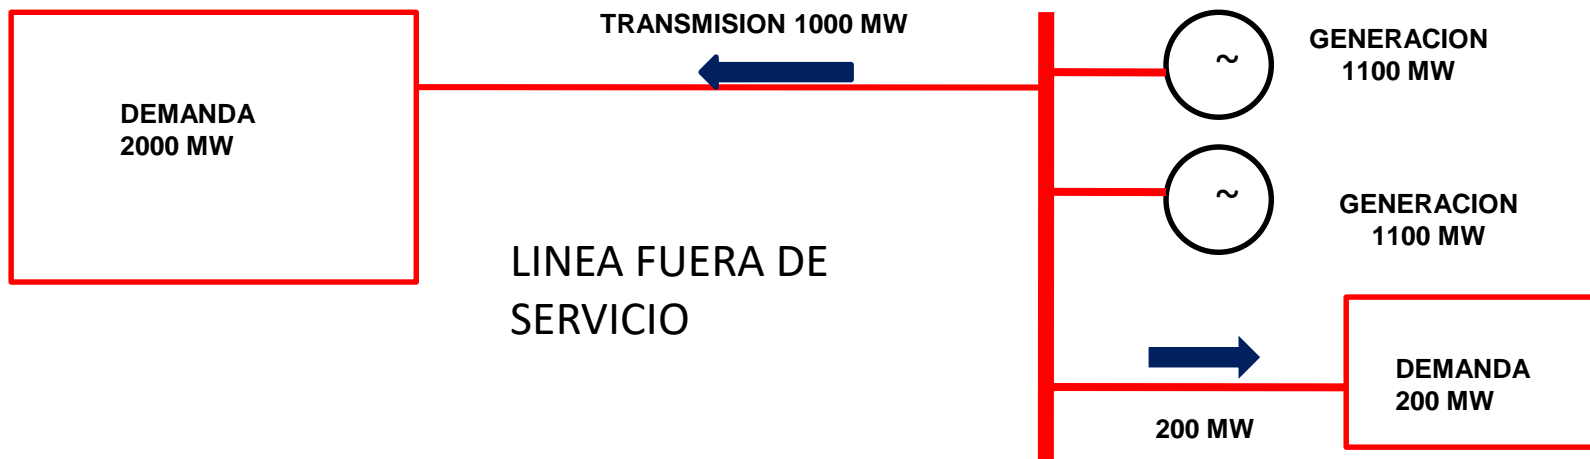
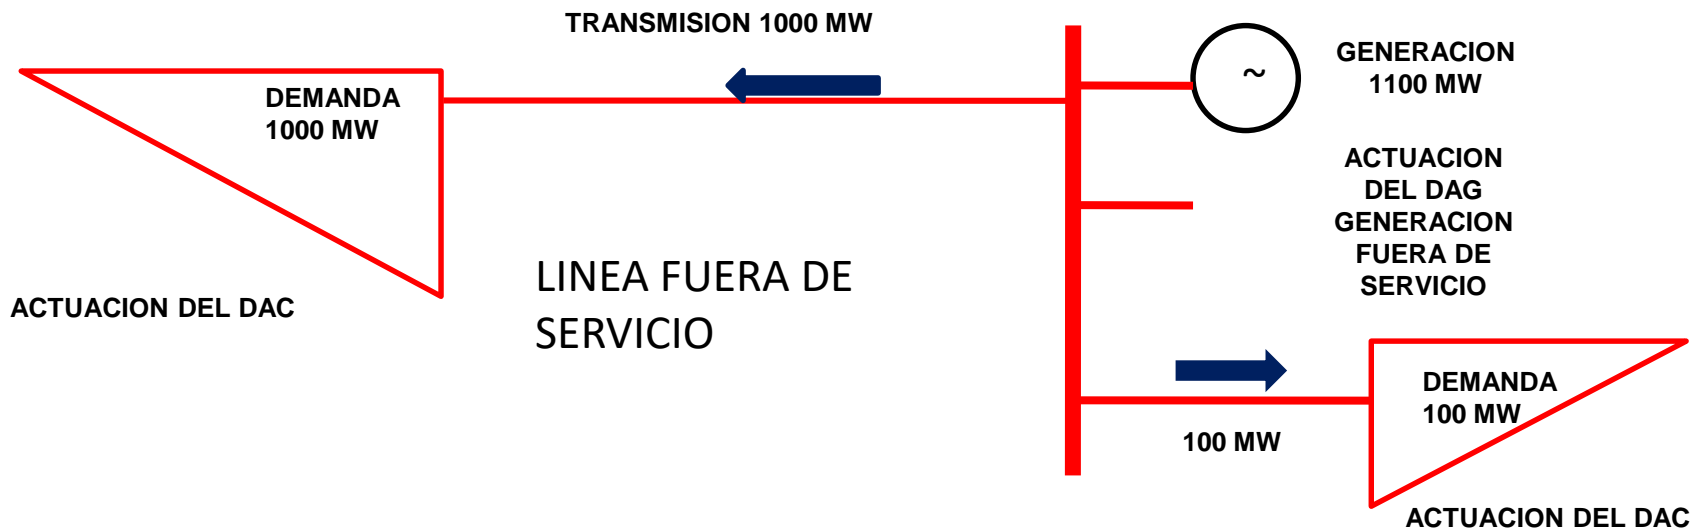
LA LINEA QUE QUEDA EN SERVICIO NO PUEDE TRANSMITIR 200 MW

CON LA ACTUACION DEL DAG Y DEL DAC MANTIENE LA ESTABILIDAD DEL SISTEMA HASTA QUE SE RESTABLEZCA EL VINCULO FUERA DE SERVICIO Y REESTABLECIMIENTO DE LA DENANDA

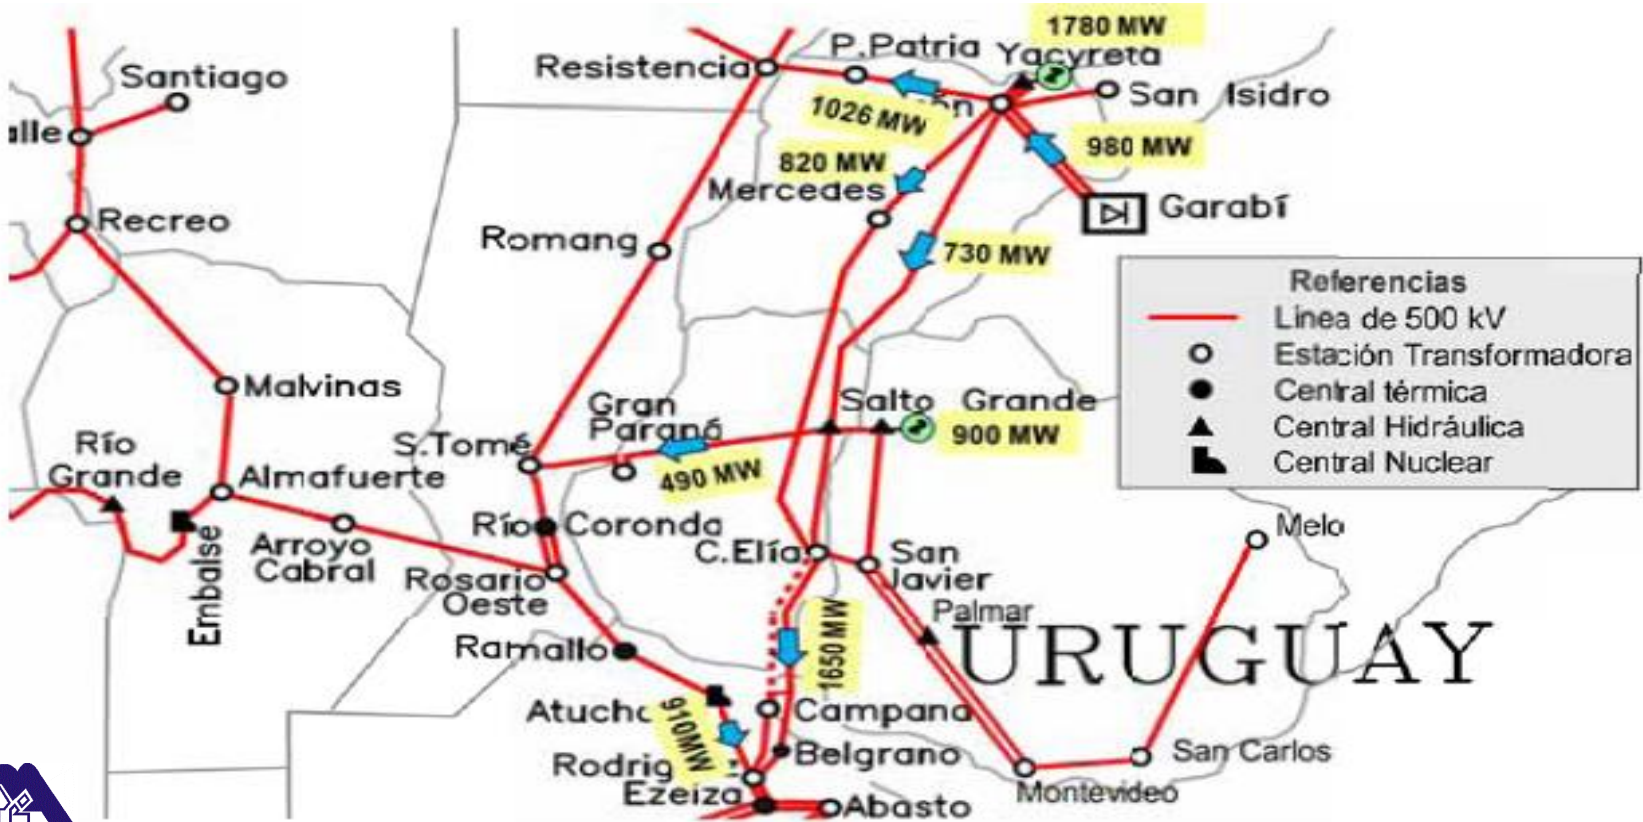
Condición de Operación del SADI en la Zona NEA (NEA LITORAL) fig 6: La demanda Nacional de potencia previa a la falla era de 13.200 MW. Las condiciones operativas en esa circunstancia cumplían con los limites de transmisión establecidos en la regulación y en consecuencia tenían en cuenta la posibilidad de ocurrencia de la peor falla típica del sistema eléctrico (desenganche de cualquier línea de 500 KV). Los límites de transmisión en esa zona del SADI NEA-LITORAL) estaban dados por: Estación Transformadora Rincón Santa María RS (Yacyreta) 2760 MW, Yacyreta 1780 MW y de Brasil 980 MW- De Rincón Santa María Línea RS-Mercedes-Colonia Elia: 820 MW, Línea RS-Salto Grande-Colonia Elia: 730 MW, Línea RS-Paso de la Patria-Resistencia 1026 MW. Línea RS-San Isidro Posadas 184MW. La línea colonia Elia Belgrano 1600 MW (máximo 1700 MW). Normalmente la generación de potencia media de Yacyreta es de aproximadamente de 2.600 MW.

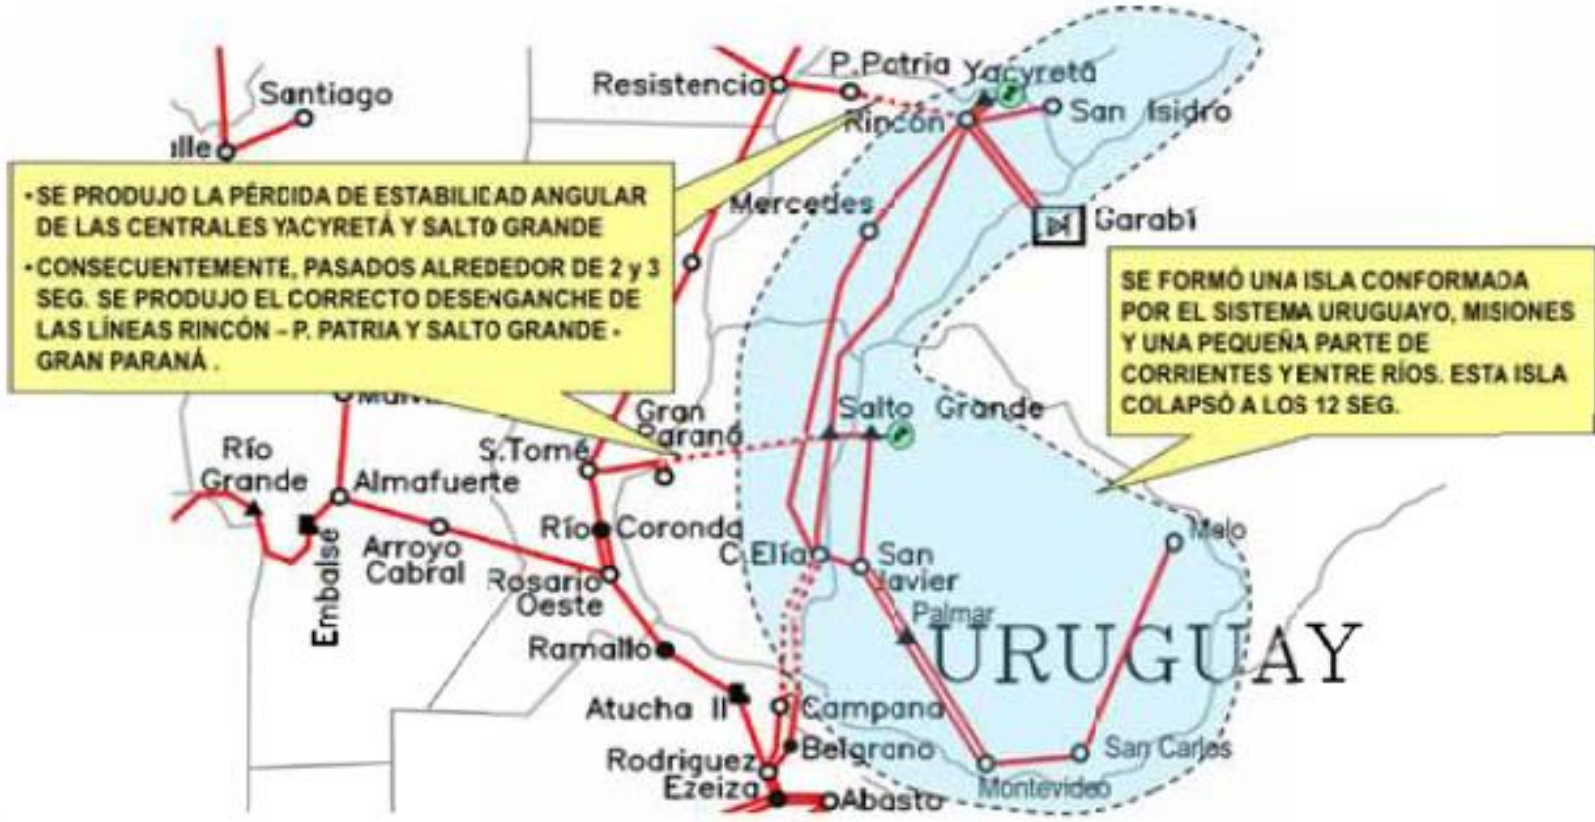
Descripción de la Falla fig 7: A la hora 07:06 del día domingo 16 de agosto de 2019 se produjo un cortocircuito monofásico en la línea de 500 KV Mercedes-Colonia Elia (falla fase-tierra) Este es un evento normal en todas las líneas de transmisión. Ante este tipo de eventos, los sistemas de protecciones de línea realizan una apertura en la fase en falla y vuelven a re cerrar. Si la falla es temporaria vuelve a cerrar el interruptor monofásico puesto que la falla ha sido temporaria.(eso se denomina de re cierre monofásico). Las protecciones de esas líneas de 500 KV son responsabilidad de TRANSENER. Las protecciones de la línea 500 Kv Mercedes-Colonia Elia hicieron correctamente el re cierre Monofásico, sin embargo las protecciones de la línea Colonia Elia-Belgrano también vieron esa falla y la interpretaron como falla propia y abrieron la línea sin tener falla alguna en esa línea. Esta apertura de la línea incorrecto de esta última línea debía enviar una señal al DAG (NEA-Litoral) que tendría que haber desconectado las unidades generadoras de centrales como Salto Grande, Timbúes, Vuelta de Obligado, la importación de Brasil totalizando una disminución de 1200 MW a fin de mantener la estabilidad del sistema de transmisión. Por una deficiencia del DAG este no llegó a actuar y no llegó a los Generadores antes mencionada. No habiendo actuado el DAG los 1650 MW que estaban siendo transmitidos por la línea Colonia Delia-Belgrano intentaron fluir por las otras dos líneas RS-Paso de la Patria y Salto Grande – Gran Paraná, por las cuales se evacuaba la energía de Yacyreta, Brasil y Salto grande hacia el SADI. A consecuencia de esta situación los generadores de Yacyreta y Salto Grande y la interconexión con Brasil perdieron Sincronismo respecto a los otros Generadores (sobre velocidad y sobre frecuencia). Debe tenerse en cuenta que ente instante la velocidad de cada generador deber ser la de sincronismo para que la frecuencia en todo el SADI sea de 50 Hz.

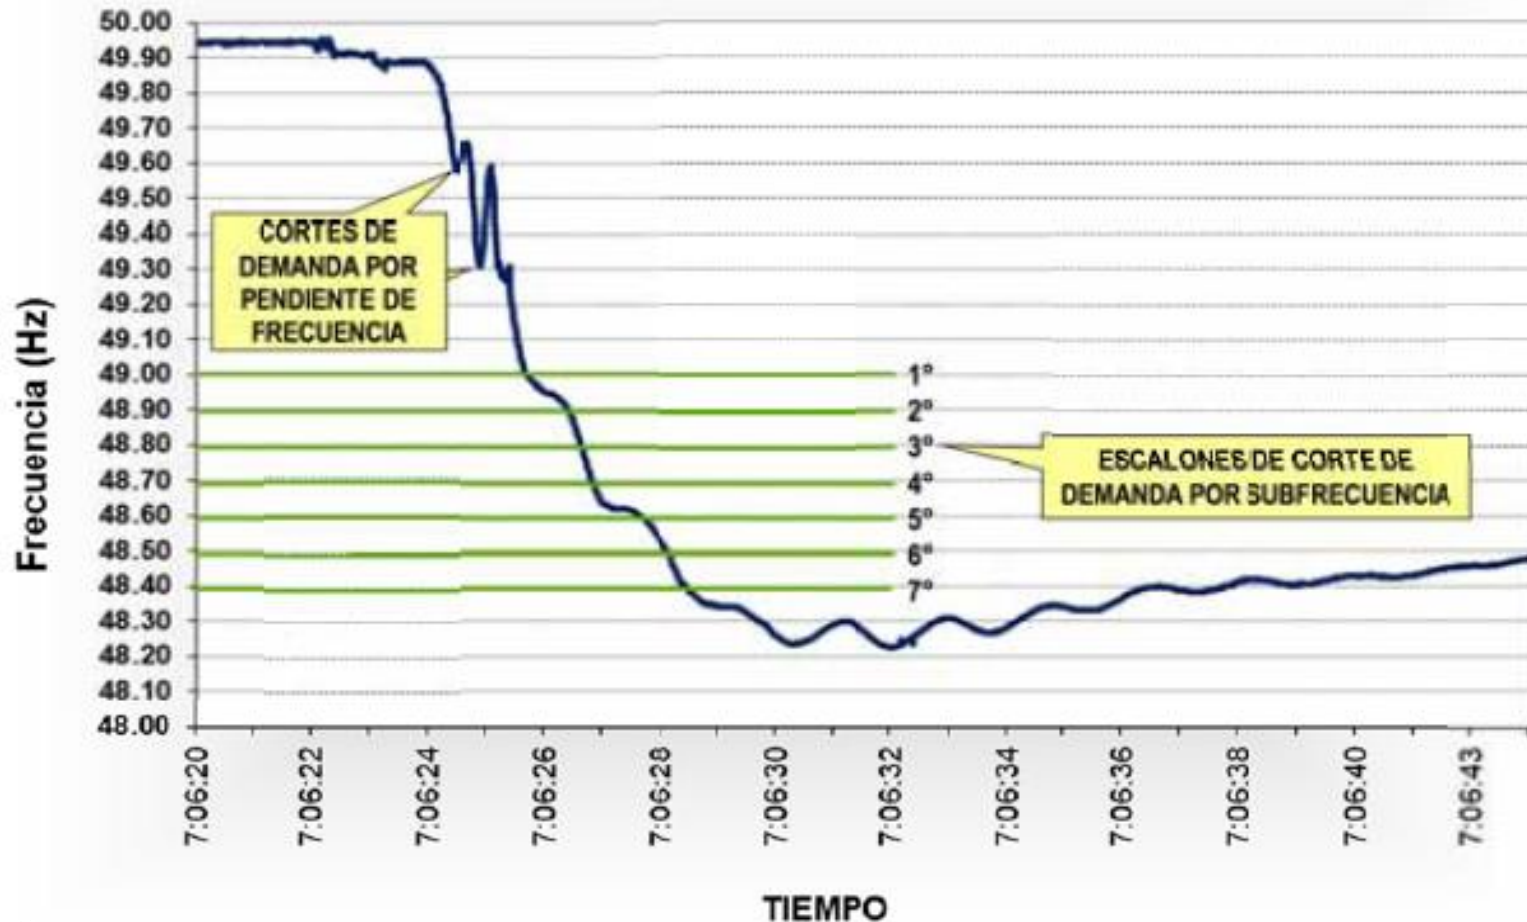
Causa Primaria del Colapso Energético del SADI fig. 8: La pérdida no prevista de aporte de las centrales de Yacyreta, Salto Grande y de la Importación de Brasil, produjo una pérdida hacia la segunda isla (resto SADI) de aportes de unos 3.200 MW y la demanda que quedo en el resto del SADI fue de aproximadamente 12.800 MW . Consecuentemente ante la situación instantánea de desbalance, dado por el mantenimiento de casi igual demanda anterior a la falla, pero una menor oferta de generación, se produjo una caída de de la frecuencia generándose una avalancha de pérdida de generación y con el consecuente colapso.

Conclusiones: El colapso se origino por una sucesión de fallas encadenadas en distintos equipamientos y automatismos del SADI. Iniciando el mismo con el desenganche incorrecto de la línea de 500 KV Colonia Elia-Belgrano debido a que el sistema de protecciones a cargo de TRANSENER, detecto un cortocircuito y actuó incorrectamente ante un cortocircuito que estaba en otra línea (Mercedes-Colonia Elia que fue despejado correctamente).Luego y posteriormente la no actuación del DAG a cargo de TRANSENER, esta anomalía llevo a la perdida al SADI de un aporte de 3.200 MW. Aun con esta pérdida de generación el SADI tiene otra barrera de defensa basada en el esquema de alivio de carga por sub frecuencia, DAC (desconexión automática de carga, relés de frecuencia) lo cual es responsabilidad de los Agentes del Mercado eléctrico Mayorista (MEM), Distribuidores y Grandes usuarios.
