INFORME CAMESA

BLACKOUT ENERGETICO NACIONAL 16 DE JUNIO DE 2019

Análisis de las causas del gran apagón energético (BLACKOUT) ocurrido en la república Argentina el 16 de Junio de 2010 a las 7 horas y 6 minutos

ANALISIS DEL BLACKOUT DEL SADI DEL 16 DE JUNIO DE 2019

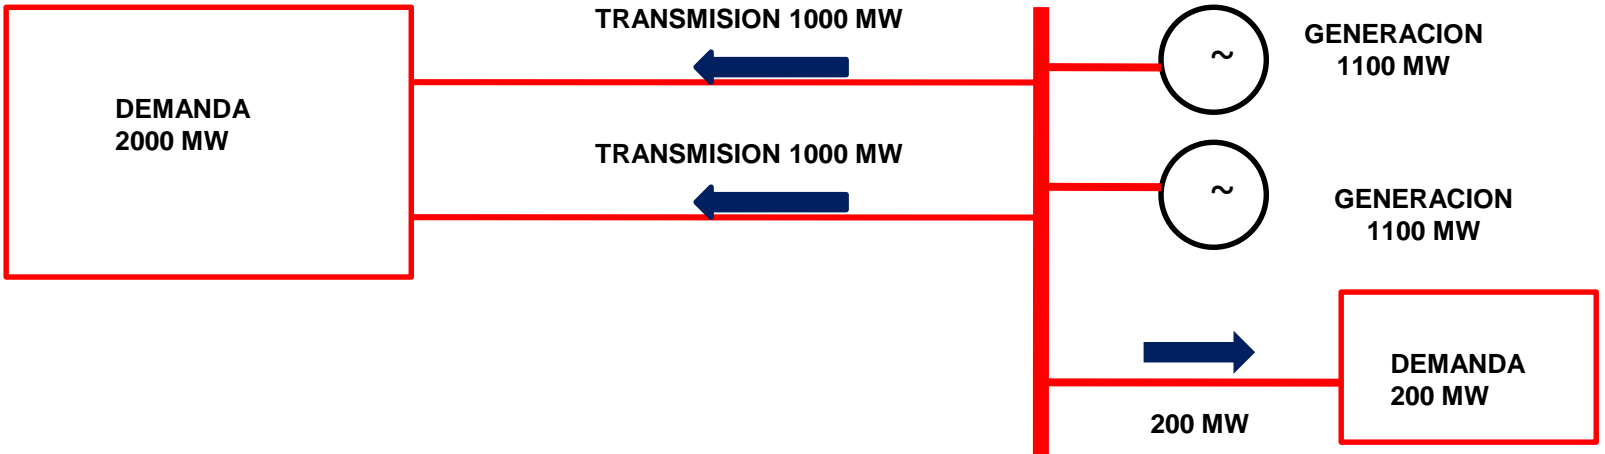
El sistema debe prever automatismos de alivio de cargas DAC (desconexión automática de carga a través de relés de frecuencia) que ante la faltas de generación, sacan la carga necesaria para restablecer el equilibrio entre generación y demanda, .(mas perdidas técnicas)
